## O Problema De Assoreamento Da Marina Do Sol, Baía De Guaratuba (PR)

*The silting problem at "Marina do Sol"  
harbor, Guaratuba Bay (PR)*

Carlos Roberto Soares\*  
Ricardo de Camargo\*\*  
Eduardo Marone\*\*

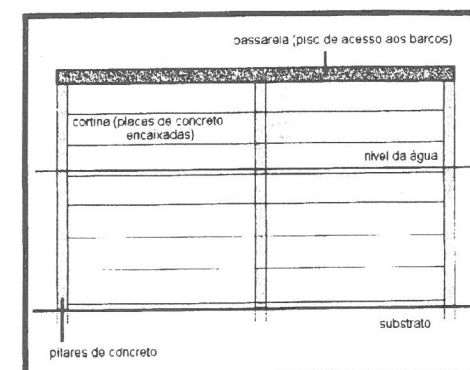
Fig. 3

Tipo de material de construção empregado nas piscinas da Marina do Sol e Porto Marina. *Type of engineering structure adopted in "Marina do Sol" and "Porto Marina" harbors.*

cortinas de concreto, que se estendem até o fundo marinho, têm basicamente a função de segurança dos barcos ancorados e a de romper a energia das ondas dentro da piscina. Tais estruturas, entretanto, bloqueiam o transporte de sedimentos. As cortinas deveriam ter sido construídas apenas até o ponto atingido pelo nível das baixa-mares de sizígia, deixando o fundo livre para o transporte de sedimentos. A presença de dois rios, no entanto, um na entrada da Marina do Sol (Rio dos Paus) e outro na área situada entre a Marina do Sol e o Porto Marina (Rio Piçarras) não favorece a decisão de romper toda a cortina como solução para o problema de assoreamento, pois ocorre uma descarga sedimentar permanente proveniente dos rios. A figura 15 mostra um esquema resumido das prováveis causas do assoreamento das marinas, inferindo-se o sentido de transporte sedimentar próximo à margem da Baía de Guaratuba, cuja dinâmica é regida pela interação entre as correntes de maré e as ondas geradas pelos ventos locais. A carga sedimentar transportada próximo à margem da baía acaba por ser capturado pelas bocas das marinas, havendo um predomínio da fração areia na boca da Marina do Sol e uma diminuição desta fração em direção ao interior da piscina, cuja distribuição mostra um padrão no sentido anti-horário. As zonas mais rasas, ou seja, as áreas em que a deposição é mais significativa, ocorrem na zona de sombra da boca ou entrada da marina e no setor oeste da piscina, no lado que margeia o Rio dos Paus, havendo um predomínio das frações silte e argila. A baixa porcentagem de argila indica que esta fração não é hidrodinamicamente estável no meio. Parte do assoreamento das piscinas pode ser atribuído à entrada dos sedimentos dos rios diretamente para o interior das piscinas, pelos trechos rompidos da cortina.

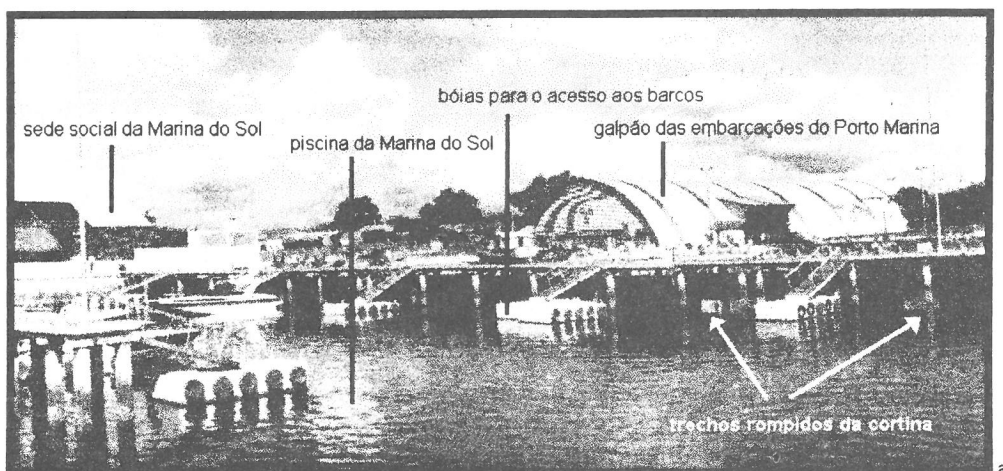
Fig. 5.a

Vista parcial da Marina do Sol e do Porto Marina, assinalando-se os trechos em que a cortina de concreto está rompida. *Partial view of "Marina do Sol" and "Porto Marina" harbor, where the concrete structure is disrupted.*

As vistorias na estrutura da Marina do Sol e do Porto Marina permitiram constatar que vários trechos das placas de concreto (ou cortinas), que se estendem até o fundo marinho, encontram-se rompidas (figuras 5a e 5b), pelo desgaste e pela ação contínua das ondas locais. Os trechos rompidos estão situados nos setores oeste e leste da Marina do Sol, respectivamente, no lado voltado para o Rio dos Paus e no lado que margeia o Rio Piçarras.

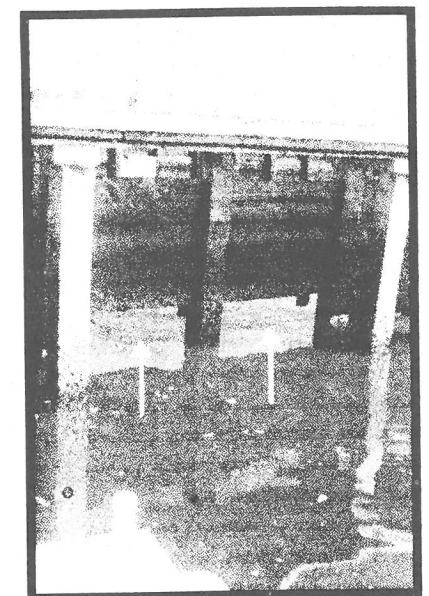
Fig. 5b

Detalhe da cortina rompida. *Detail of the disrupted structure.*

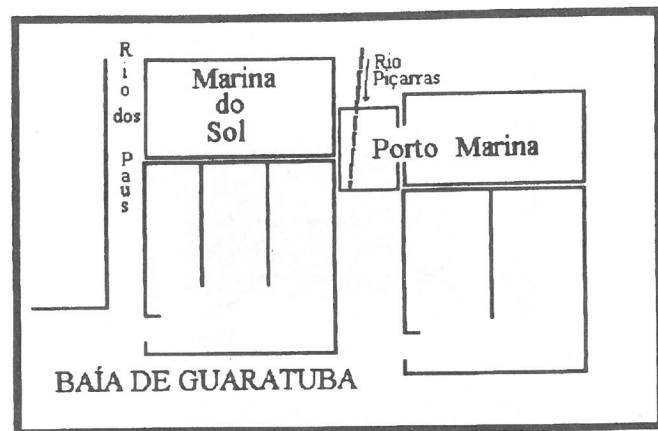
Fig.6

Sistema de drenagem local: a foz do Rio dos Paus situa-se praticamente na boca da Marina do Sol e o Rio Piçarras na área situada entre a Marina do Sol e o Porto Marina. The drainage system in the studied area: the discharge of "Paus" river is located at the mouth of "Marina do Sol" harbor and from the "Piçarras" river at the "Porto Marina" harbor.

A drenagem da região é um fator que deve ser considerado, pois a boca da Marina do Sol é voltada para a foz do Rio dos Paus, havendo ainda a descarga do Rio Piçarras, cuja canalização foi indevidamente efetuada para a área situada entre a Marina do Sol e o Porto Marina (figura 6). Esta obra deveria ter sido construída de forma a contornar a sede do Porto Marina, com deságua da canalização ao oeste desta, evitando assim a captura sedimentar pela entrada da própria marina.

O traçado da drenagem da região, cujos rios acabam por desaguar na boca das marinas, deveria ser reestruturado, evitando a captura do transporte sólido para dentro das piscinas das marinas, principal causa do assoreamento local.

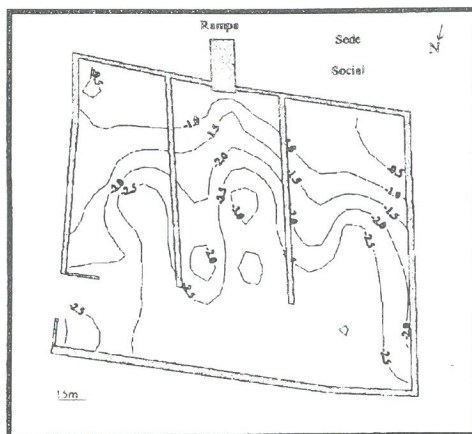
Fig. 8

A figura 8 apresenta os resultados obtidos, constatando-se que as profundidades são menores na porção oeste da marina (cota -0.5 m), na região adjacente à rampa.

(-1 m) e no lado que margeia o Rio dos Paus (-0.5 a -1.5 m), este último na porção leste da piscina. As maiores profundidades são encontradas ao longo do eixo de acesso à marina, que em planta é subdividida em três compartimentos, nos quais os barcos são atracados.

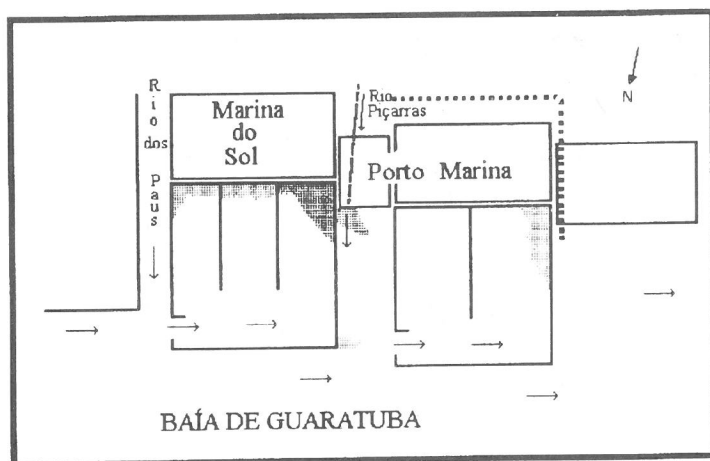
Fig. 15

Os dados levantados neste trabalho sugerem que a principal causa do problema de assoreamento da Marina do Sol e do Porto Marina é o sistema de drenagem do local e o tipo de estrutura empregado na construção da piscina das marinas. As

Croqui representativo da provável causa do problema de assoreamento na Marina do Sol e Porto Marina. Os sedimentos provêm de leste para oeste na Baía de Guaratuba (sedimento das setas), sendo a carga sólida captada pela boca da Marina do Sol, somando-se ainda a descarga do Rio dos Paus, principais responsáveis pelo assoreamento da Marina. O mesmo ocorre com o Porto Marina, pois o deságua da canalização do Rio Piçarras deveria ter contornado a sede do Porto Marina (linha tracejada), correndo para oeste, evitando a captura pela sua boca. Scheme of the cause of the silting at "Marina do Sol" and "Porto Marina" harbors. Sediments in Guaratuba bay are transported from east to west (arrows) and trapped by the entrance of the harbor, including the discharge of "Paus" river, both responsible of the silting problem. The same situation occurs in "Porto Marina" harbor, since the design of the "Piçarras" river canalisation should follow to west of the club house (dot line).
