## O Problema De Assoreamento Da Marina Do Sol, Baía De Guaratuba (PR)

*The silting problem at "Marina do Sol"  
harbor, Guaratuba Bay (PR)*

Carlos Roberto Soares\*  
Ricardo de Camargo\*\*  
Eduardo Marone\*\*

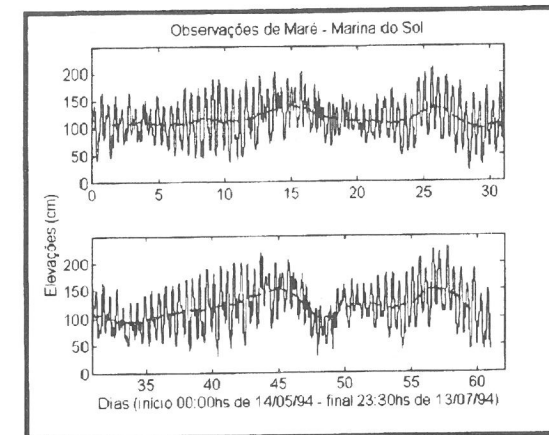
Fig.7

Os dados de alturas do nível do mar (figura 7) permitem classificar a maré como sendo semidiurna com desigualdades diurnas, isto é, com duas preamaras e duas baixamars por dia, onde geralmente uma preamar é maior do que a outra, ou uma baixamar é menor do que a outra (GODIN, 1972). As variações típicas em períodos de quadratura oscilam de 0.5 a 1 metro, e em períodos de sizigia em torno de 1.5 metros.

As alturas do nível do mar obtidas através da régua de maré indicam que, no período amostrado, as maiores amplitudes de maré não corresponderam exclusivamente a períodos de sizigia, quando normalmente se observam as maiores preamaras e as menores baixamars. Isto se deve a um aumento do nível médio do mar, geralmente causado por influências meteorológicas.

Alturas de maré (contínuo) e valor médio filtrado (tracejado) das observações efetuadas na Marina do Sol no período de 14/5 a 13/7/1994, a cada 30 minutos. Tidal height (continuous) and filtered mean sea level observed at "Marina do Sol" harbor, from 5/14 to 7/13/1994, sampled each 30 minutes.

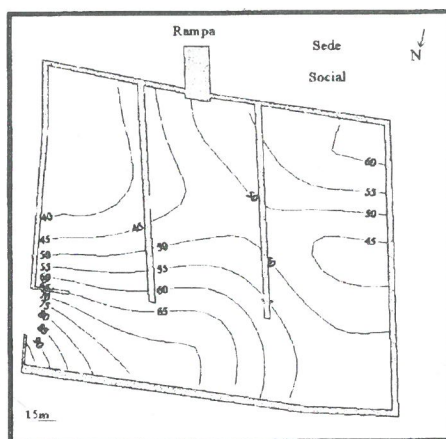
Fig. 9

O teor de areia nos sedimentos de fundo da Marina do Sol foi a que apresentou maior variação entre as frações granulométricas analisadas (figura 9). As maiores concentrações de areia são verificadas na sua boca (máximo de 94.978%), sendo que as menores concentrações (mínimo de 37.663%) ocorrem junto à cortina que limita a piscina da marina e o Rio dos Paus (setor oeste), cuja estrutura encontra-se

Mapa de distribuição do teor de areia dos sedimentos (em %). Distribution map of sand content (in %).

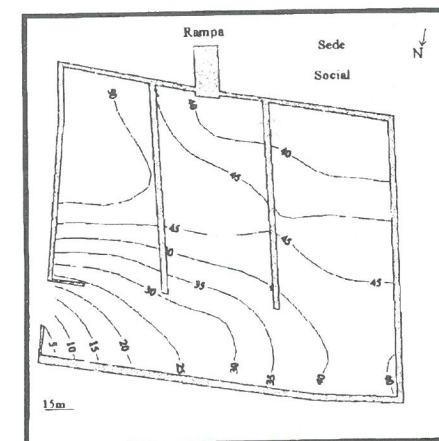
Fig. 10

Mapa de distribuição do teor de silte dos sedimentos (em %). Distribution map of silt content (in %).

Os teores máximos e mínimos da fração silte nos sedimentos da marina foram, respectivamente, de 53.695 e 5.024%. O mapa de isodistribuição (figura 10) mostra pólos de deposição desta fração em frente à sede social e na porção leste da piscina. A menor concentração da fração silte foi observada próximo à boca da marina.

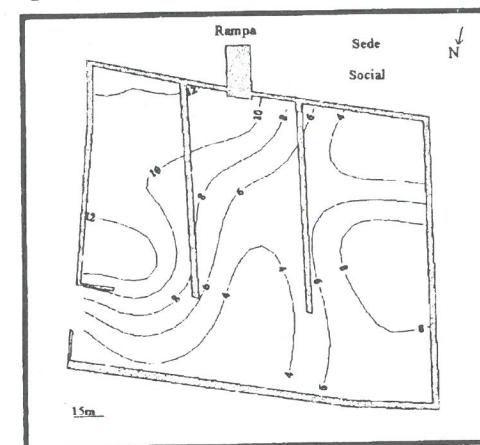
Fig. 11

Das frações sedimentares analisadas, o total de argila foi a que apresentou os teores mais baixos. O teor em argila variou entre 1.005 e 13.258%, verificando-se a maior concentração desta fração na zona de sombra da boca da marina (figura 11). O acúmulo de silte+argila (também chamado de teor em finos ou teor em lama) ocorre

Mapa de distribuição do teor de argila dos sedimentos (em %). Distribution map of clay content (in %).

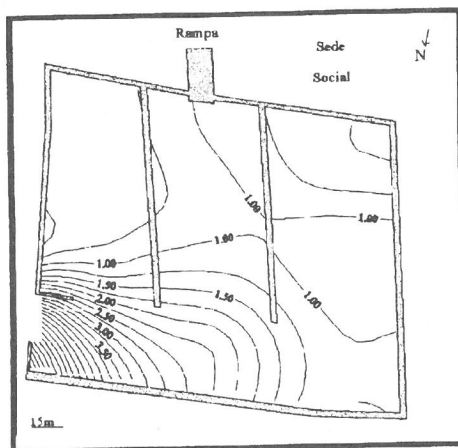
Fig. 12

A relação básica entre o teor de areia/silte+argila (ou grosseiros/finos) fornece um bom indicativo do balanço hidrodinâmico dentro da piscina da marina. Um valor igual a 1 (=1, adimensional) para uma determinada amostra indica que ocorre 50% de cada uma das frações acima mencionadas. Valores maiores do que 1 ( $> 1$ ) indicam um predomínio de grosseiros (areia e frações mais grossas) e valores menores do que 1 ( $< 1$ ) um predomínio da fração finos (silte+argila). Os valores máximos e mínimos deste parâmetro na piscina da marina foram, respectivamente, de 0.601 e 18.904. A figura 12 mostra a distribuição de isovalores obtidos da relação areia/silte+argila para os sedimentos de fundo da Marina do Sol, constatando-se um predomínio de valores maiores do que 1 em praticamente toda a marina, exceto na zona de sombra da boca da marina e junto ao muro que limita a piscina e o Rio dos Paus (porção leste da marina). Os valores encontrados na boca da marina foram os mais elevados, indicando um predomínio da fração areia.

Mapa de distribuição da relação dos teores areia/silte+argila (adimensional). Distribution map of the sand/silt+clay relation (nondimensional).

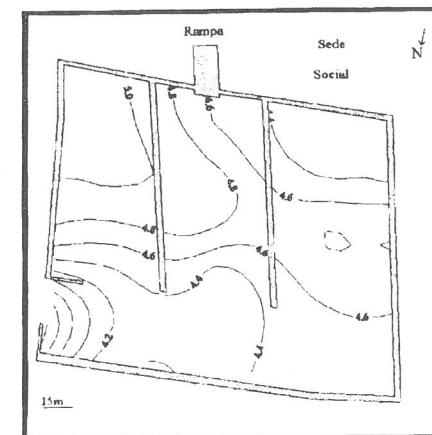
Fig. 13

O diâmetro médio dos sedimentos é uma medida de tendência central tomada em diversos pontos (quartis) da curva de distribuição das frequências das classes granulométricas de cada amostra. Normalmente seu valor é expresso na escala, sendo que na área estudada estes valores variaram entre 2.748 (areia fina) nas áreas externas à piscina da marina e 5.060 (silte médio) dentro da piscina. A figura 13 mostra a distribuição dos isovalores, observando-se que há um aumento nos valores de  $\phi$  (implicando numa diminuição do tamanho dos sedimentos) na frente da sede social e na porção leste da marina, onde as concentrações de silte grosso e silte médio são maiores. Na boca da marina constata-se um predomínio de valores de  $\phi$  menores do que 4, indicando haver apenas areia nos sedimentos de fundo.

Mapa de distribuição do diâmetro médio dos sedimentos (na escala  $\phi$ ). Distribution map of sediment mean ( $\phi$  scale).

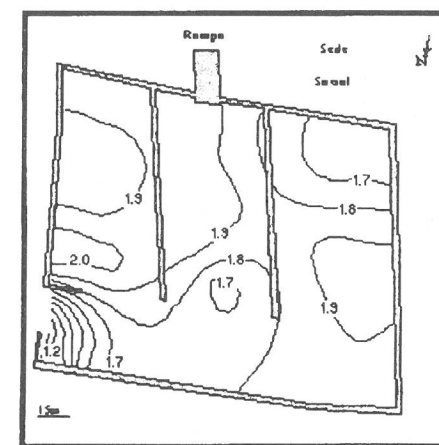
Fig. 14

Na área estudada os valores do desvio padrão ou grau de seleção variaram entre 0.692 até 2.015, respectivamente, de moderadamente selecionado até muito pobremente selecionado. O mapa de isodistribuição dos valores de seleção (figura 14) mostram que os sedimentos são melhor selecionados na boca da marina do que na parte interna da piscina, onde os sedimentos são menos selecionados.

Mapa de distribuição do grau de seleção (desvio padrão) dos sedimentos. Distribution map of selection (standard deviation) values.
